Seurattuani väitteitä "huolenpidosta" sain luvan käydä tarkastamassa Pirate-laivan Venetelakka Ramstedt Oy:n omistaja Jouni Halosen kanssa. Hän oli saanut 7.1.2015 aamulla aluksen avaimet. Mukana tarkastuksessa 7.1.2015 klo 14:30 oli Rajavartioston edustaja konetarkastaja Kari Virtanen, Venetelakka Ramstedt Oy:n omistaja Jouni Halonen, Idäntie Ky:stä toimitusjohtaja Erik Nylund ja toimialajohtaja Björn Jägerskiöld.

#### **Tilanne aluksella 7.1.2015**

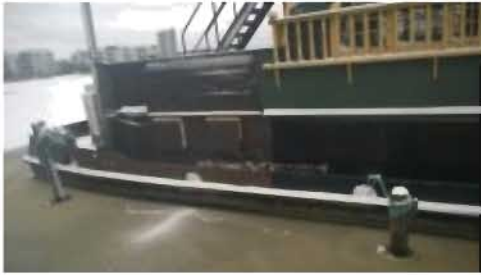
Kuva\_1\_oikea\_laita

Rajavartiosto luovutti aluksen takavarikosta Erkki Jääskeläiselle 8.12.2014. Laiva oli silloin kunnossa lukuunottamatta maihinnoususillan hankauksen aiheuttamaa oikean kyljen laudoituksen vaurioitumista (kuva 1). Idäntie Ky:lle luovutettiin tuolloin kaksi kappaletta aluksella lainassa olleita suojapalloja, jotka olivat molemmat rikki.

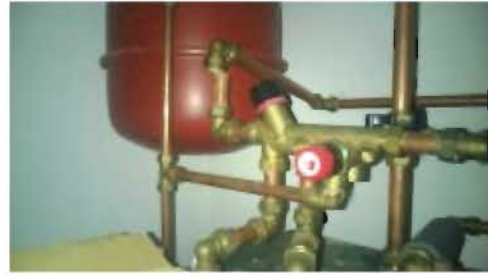
Kuva\_2\_lammityskattila

1. Alukselle ei ollut kytketty sähköä tai lämmitystä.
2. Pakkanen oli rikkonut lämmityskattilan putkiston ja todennäköisesti myös kattilan (kuva 2).
3. WC-istuimen viemärit olivat jäätyneet (todennäköisesti myös septitankki, kuva 3).
4. Makeavesijärjestelmä oli jäässä, suihkuhuoneen vesisekoittaja oli haljennut alaosasta (kuvat 4,5).
5. Suihkutilan välikatto oli jään painosta osittain painunut, saunan kattopaneloinnissa hometta (kuvat 6,7).
6. Keskuslämmityspatterit ja -putkisto todennäköisesti vaurioituneet.
7. Pilssipumput, sprinklerit ja hälytykset eivät olleet käytössä.
8. Kansivuodot, jään sulaminen ja jäätyminen ovat aiheuttaneet ulkolaidan irtoamisen rungosta (kuva 8).
