Seurattuani väitteitä "huolenpidosta" sain luvan käydä tarkastamassa Pirate-laivan Venetelakka Ramstedt Oy:n omistaja Jouni Halosen kanssa. Hän oli saanut 7.1.2015 aamulla aluksen avaimet. Mukana tarkastuksessa 7.1.2015 klo 14:30 oli Rajavartioston edustaja konetarkastaja Kari Virtanen, Venetelakka Ramstedt Oy:n omistaja Jouni Halonen, Idäntie Ky:stä toimitusjohtaja Erik Nylund ja toimialajohtaja Björn Jägerskiöld.

#### **Tilanne aluksella 7.1.2015**

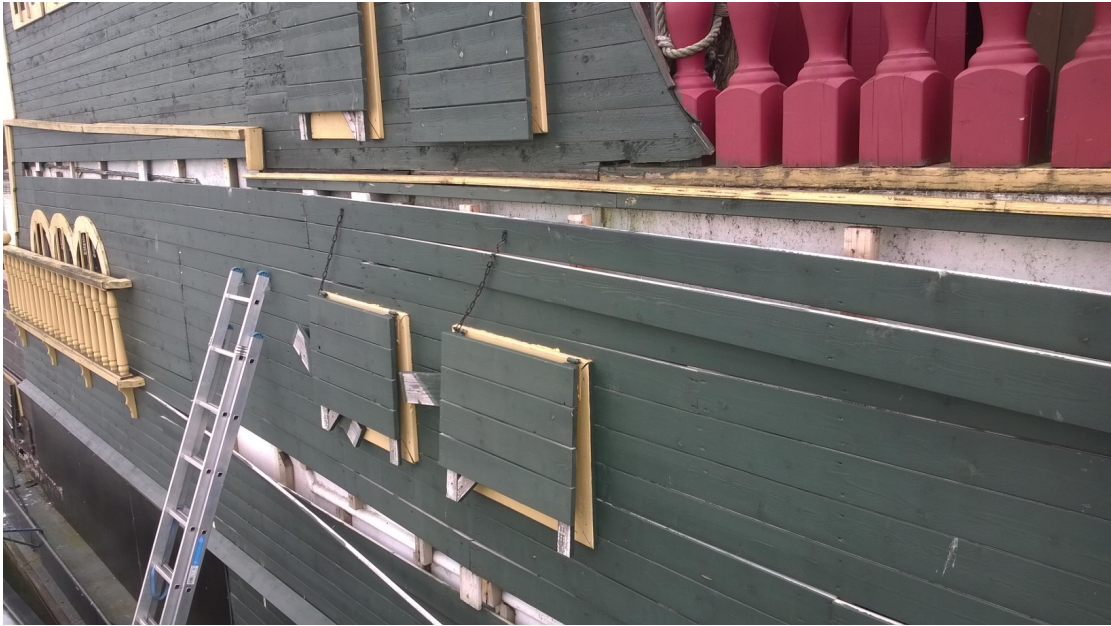
Kuva\_8\_ulkolaita\_vaurio

1. Alukselle ei ollut kytketty sähköä tai lämmitystä.
2. Pakkanen oli rikkonut lämmityskattilan putkiston ja todennäköisesti myös kattilan (kuva 2).
3. WC-istuimen viemärit olivat jäätyneet (todennäköisesti myös septitankki, kuva 3).
4. Makeavesijärjestelmä oli jäässä, suihkuhuoneen vesisekoittaja oli haljennut alaosasta (kuvat 4,5).
5. Suihkutilan välikatto oli jään painosta osittain painunut, saunan kattopaneloinnissa hometta (kuvat 6,7).
6. Keskuslämmityspatterit ja -putkisto todennäköisesti vaurioituneet.
7. Pilssipumput, sprinklerit ja hälytykset eivät olleet käytössä.
8. Kansivuodot, jään sulaminen ja jäätyminen ovat aiheuttaneet ulkolaidan irtoamisen rungosta (kuva 8).
